Bilag 6: SAVE-registrering af bevaringsværdig bebyggelse i Jersie Landsby

I 2026 fik Solrød Kommune udarbejdet en SAVE-registrering (Survey of Architectural Values in the Environment) af landsbyens bebyggelse, med henblik på at fastlægge den enkelte bygning's bevaringsværdi. I alt er 30 bygninger besigtiget udefra som led i registreringen.

Solrød Kommune har besluttet, at bygninger der er tildelt SAVE-værdi 1–4, udpeges som værende bevaringsværdige i lokalplan 492.5 Jersie Landsby. I dette bilag kan du finde samtlige SAVE-registreringer af den udpegede bevaringsværdige bebyggelse i Jersie Landsby, og læse mere om baggrunden for udpegningen.

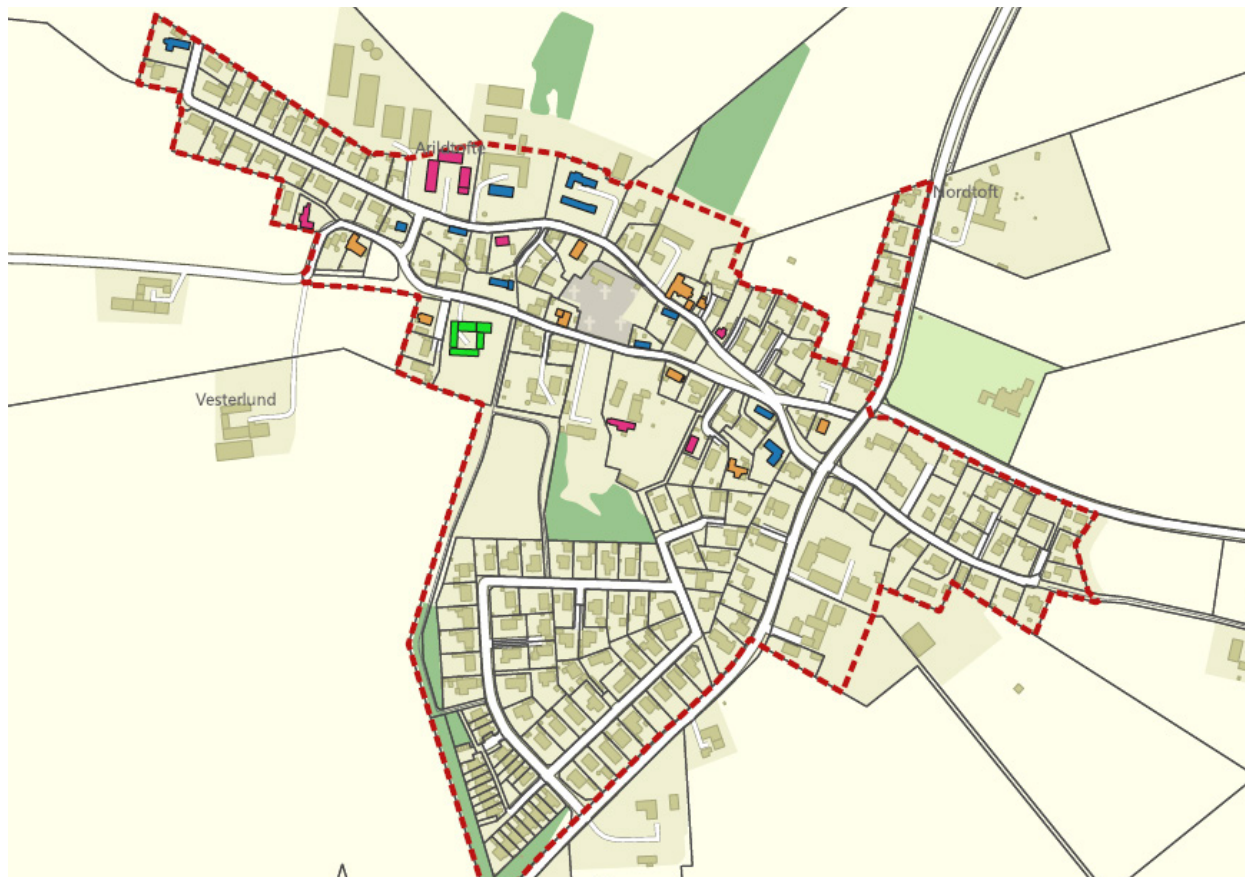
Kortet viser de SAVE-registrerede bygninger i Jersie Landsby. Grøn = SAVE 1, blå = SAVE 2, orange = SAVE 3, pink = SAVE 4

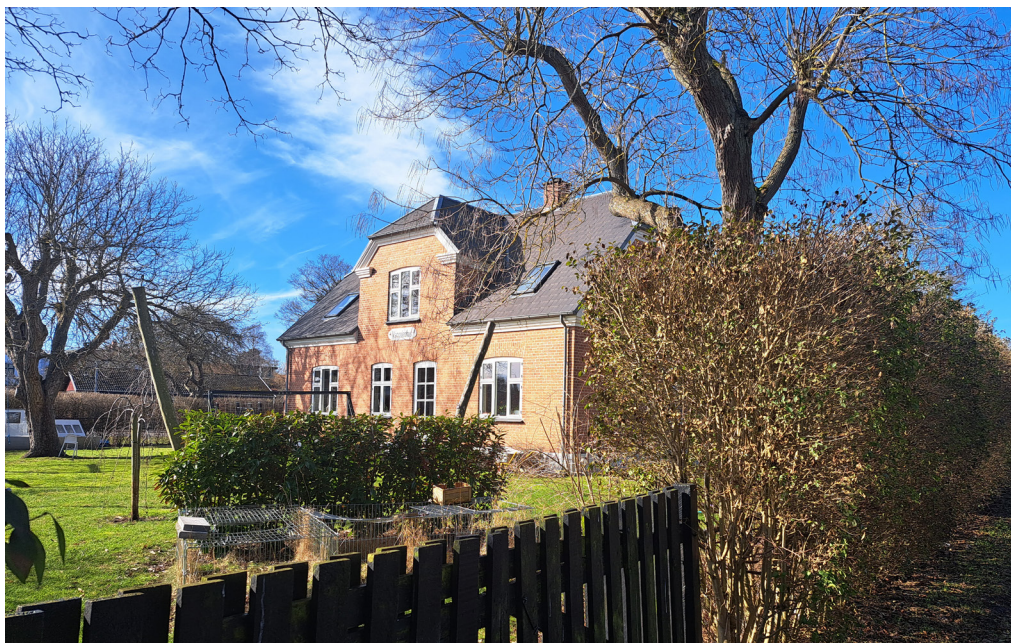
Nordre Byvej 1

Bevaringsmæssig værdi	Bidrager positivt til kulturmiljøet som et eksempel på landsbyens lidt nyere arkitektur inspireret af Bedre Byggeskik. Velproportioneret hovedform med fine, bevarede murværksdetaljer.

Arkitektonisk værdi	Grundmuret murmestervilla med frontkvist. Omløbende trukket gesims, der fortsætter i gavl. Taget er lagt med eternitskifer og både frontkvist og gavle er valmet. Der er bevaret to skorstene.

Originalitet	I havesidens frontkvist er et vindue udskiftet til en havedør, hvilket giver en asymmetrisk udtryk. Nyere termovinduer med tykke sprosser og veluxvinduer i tagfladerne.

Tilstand	Velholdt

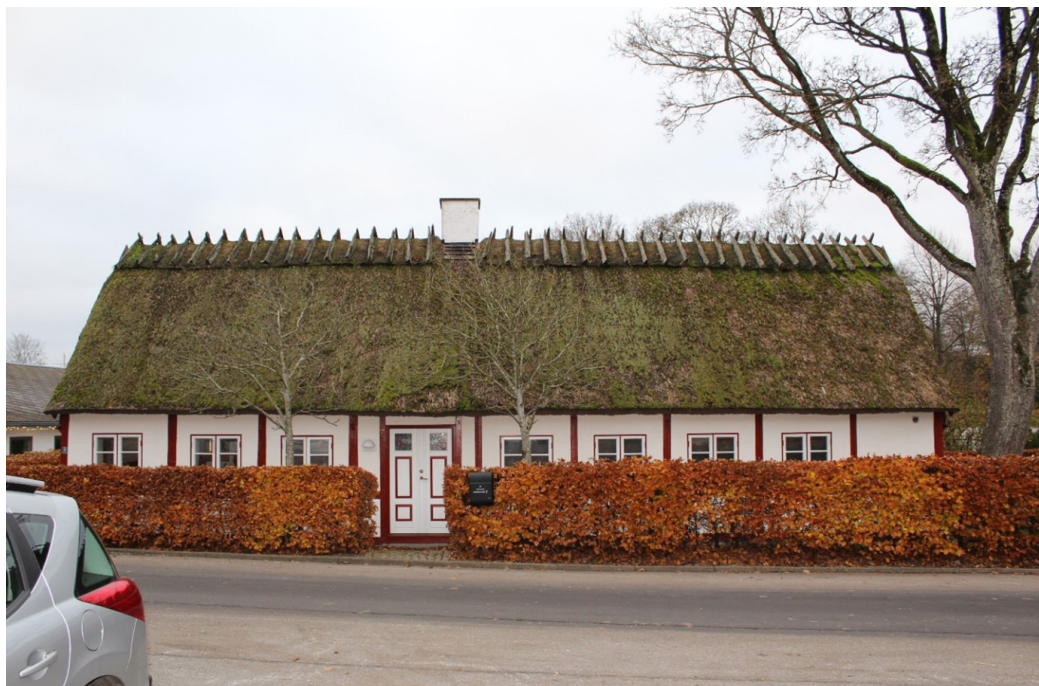
Nordre Byvej 7

Bevaringsmæssig værdi	På grund af sin autenticitet med bevaret hovedform, bindingsværk, vinduer og stråtag, samt kulturhistorie og beliggenhed i kulturmiljøet.

Arkitektonisk værdi	Bindingsværkslængehus i ni fag med rytmisk placerede vinduesfag. Begge gavle er beklædt med spån. Gavle og bindingsværk er rødmalet og tavlene er hvide.

Originalitet	Fremstår meget autentisk. Nyere koblede vinduer, der dog passer godt til husets alder.

Tilstand	Velholdt.

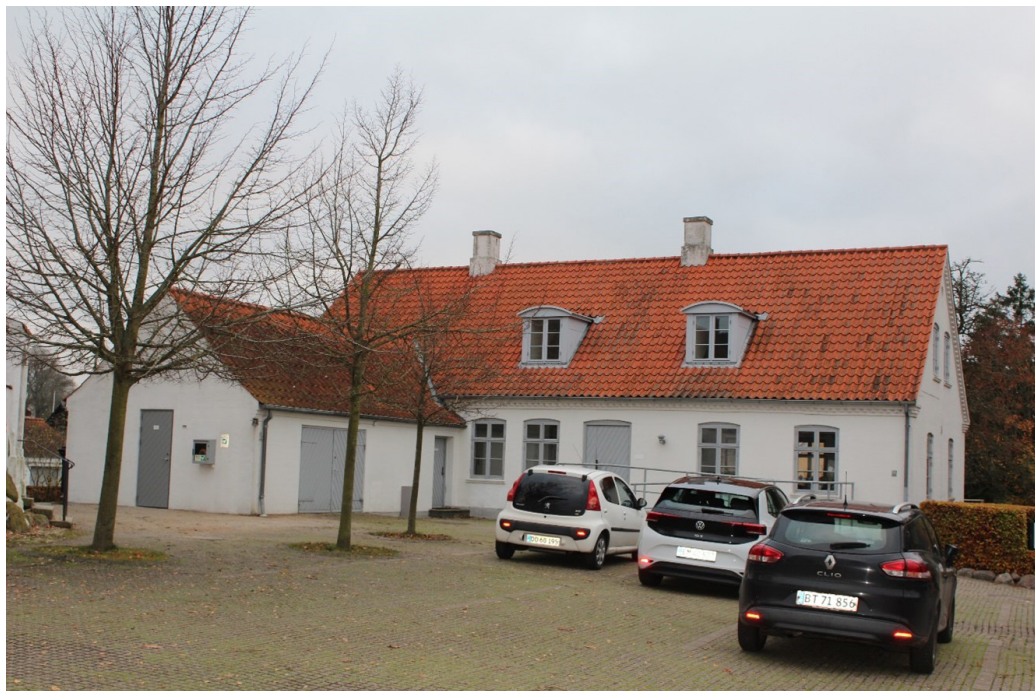
Nordre Byvej 13

Bevaringsmæssig værdi	På grund af beliggenhed i kulturmiljøet op til kirken, kulturhistorie, bevarede hovedform med murværksdetaljer, tegltag og veltilpassede skorstene og vinduer.

Arkitektonisk værdi	Længehus med markant savsnitsgesims, der fortsætter i begge gavle. Huset er påført på en sokkel, der er delvist støbt og delvist tilhuggede kampesten. Taget er teglhængt med tagkviste på begge langsider og der er bevaret to skorstene. Brede vinduesfag i den nordlige del af huset.

Originalitet	Hovedformen er bibeholdt, men der er tilføjet tagkviste og en stor rampe. Nyere koblede vinduer, som dog er autentiske i dimensionerne og passer godt til huset.

Tilstand	Velholdt.

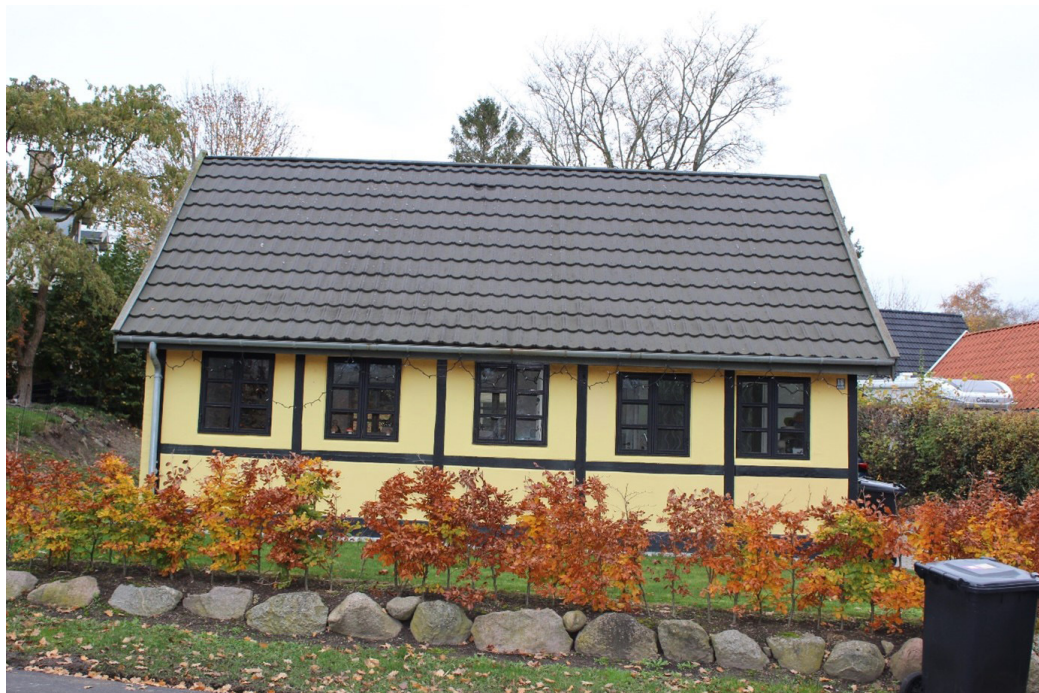
Nordre Byvej 16

Bevaringsmæssig værdi	På grund af sin bevarede hovedform, bindingsværket og på grund af beliggenhed i kulturmiljøet ud til Nordre Byvej.

Arkitektonisk værdi	Bindingsværkshus i 5 fag med rytmisk placerede vinduer mod vejen. Taget er lagt med nyere stålpladetag med stort udhæng og skorstenen er forsvundet.

Originalitet	Hovedformen er intakt. Huset står med nyere termovinduer med brede sprosser og et nyt markant tag uden skorsten. Til bagsiden er opført flere småbygninger bl.a. en udestue.

Tilstand	Velholdt.

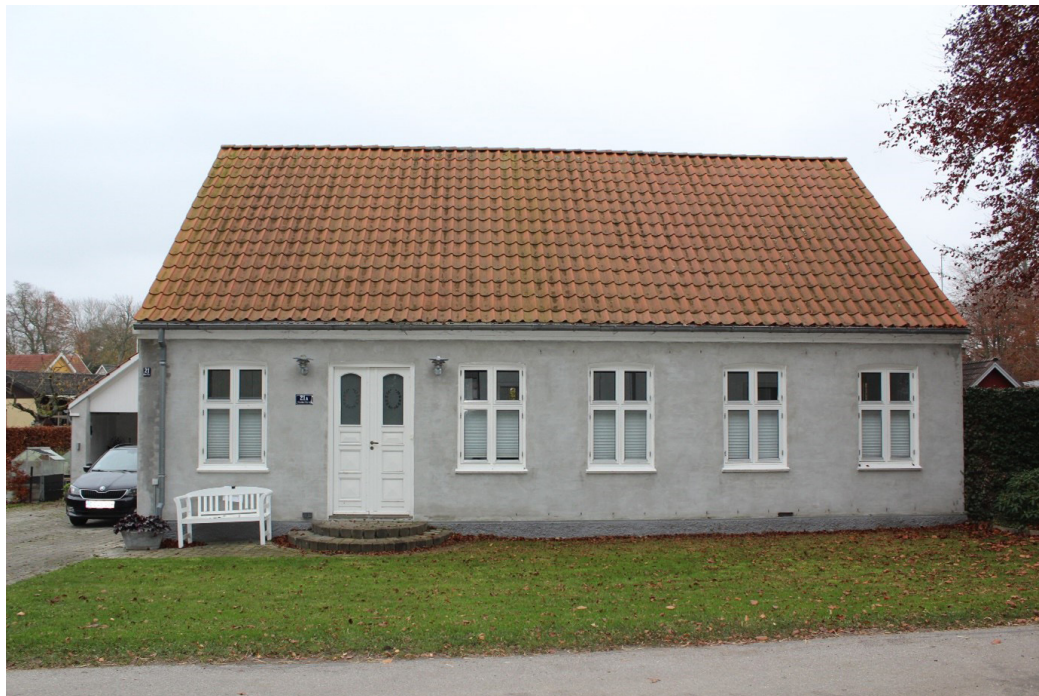
Nordre Byvej 21A

Bevaringsmæssig værdi	Velproportioneret byhus med bevaret hovedform og en god in-takt rytme mod gadesiden. Beliggende overfor en af landsbyens ældre gårde.

Arkitektonisk værdi	Grundmuret seks fags længehus med rytmisk placerede vinduer mod vejen. Facaderne fremstår nypudsede og med trukket gesims med afslutning i gavlene. Taget er teglhængt og skorstenen er væk.

Originalitet	Huset står overpudset med nyere termovinduer og desværre uden skorsten. Mod bagsiden er opsat veluxvinduer i taget.

Tilstand	Velholdt.

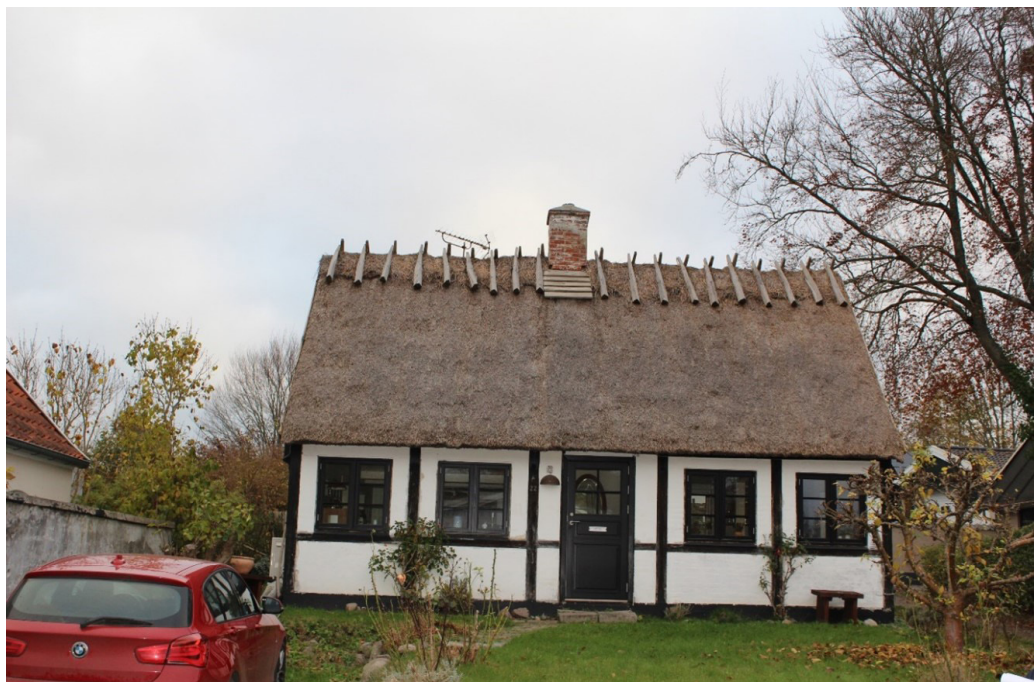
Nordre Byvej 22

Bevaringsmæssig værdi	På grund af kulturhistorie og autenticitet mod Nordre Byvej. Bevaret hovedform, bindingsværk og stråtag.

Arkitektonisk værdi	Velproportioneret bindingsværkshus bestående af fem rytmisk placerede fag, med hoveddør placeret i midten. Taget er tækket og skorstenen er bevaret. Gavlene er beklædt med sortmalede brædder. Vinkelbygning på bagsiden ligeledes i bindingsværk med stråtag og sortmalet bræddegavl.

Originalitet	Hovedformen er autentisk. Fremstår med nyere termovinduer og sålbænke af skifer.

Tilstand	Virker overordnet set velholdt, men stråtaget ser lidt tyndt ud. Pudsafskalninger langs dele af bindingsværkstømmeret. Tømmeret trænger til overfladebehandling.

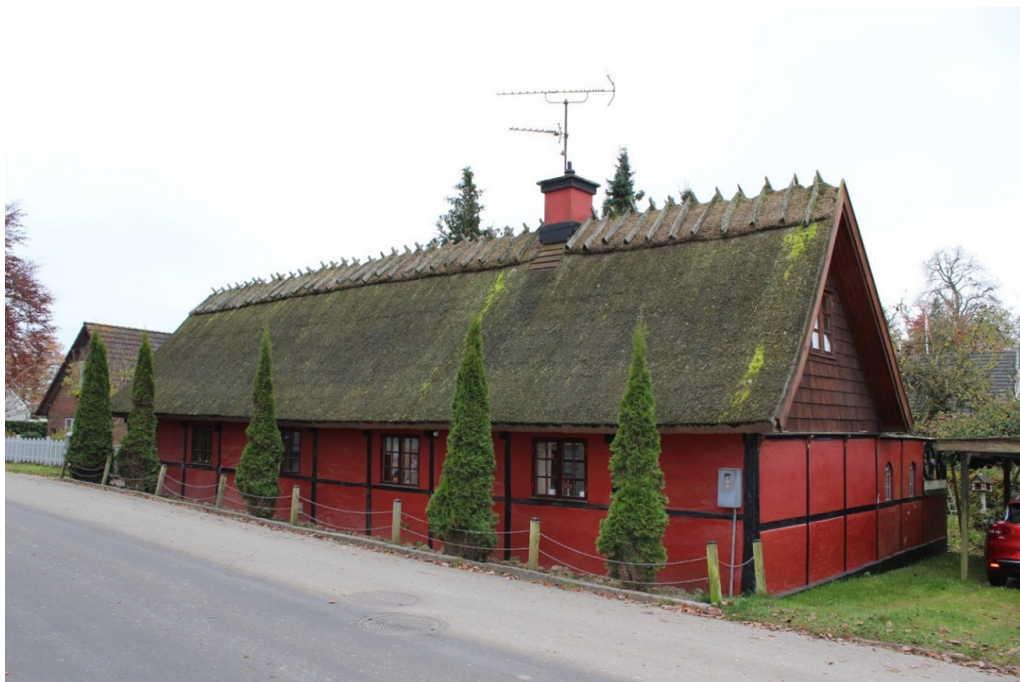
Nordre Byvej 23

Bevaringsmæssig værdi	På grund af kulturhistorie og autenticitet mod byvejen, samt sin bevarede hovedform, stråtag, skorsten, bindingsværk og veltillpassede vinduer.

Arkitektonisk værdi	Velproportioneret bindingsværkshus bestående af rytmisk placerede vinduer i hvert andet fag. Mod sydsiden er opført et lille udskud /tilbygning, som hoveddøren sidder i. Udskuddet er ligeledes tækket. Gavlene er spånbeklædte. Taget er tækket med et lidt større udhæng end normalt, tagkviste mod bagsiden og skorstenen er bevaret.

Originalitet	Hovedformen er helstøbt og autentisk til begge sider.

Tilstand	Velholdt.

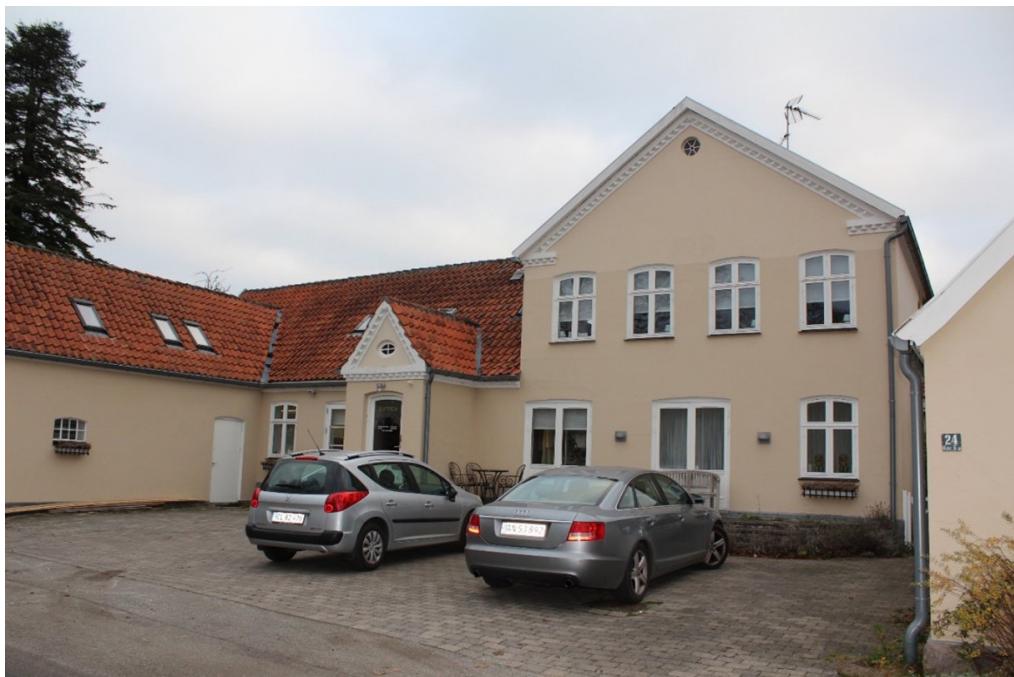
Nordre Byvej 24

Bevaringsmæssig værdi	Stor, markant bygningskrop med tegltag, skorsten, en pompøs indgang, fine murdetaljer som savsnitgesims. Sidebygningerne underordner sig hovedhuset. Man kan stadig aflæse husets fortid som købmandsbutik med hovedhus og sidebygninger til opmagasinering og garage.

Arkitektonisk værdi	Grundmuret bygningsanlæg bestående af forhus i en etage sammenbygget med en bred karnapbygning i to etager. Hvidmalet savsnitgesims. Lille udskud/karnapbygning med trekantfronton og savsnitgesims. Bygningskomplekset består tillige af en sidebygning mod vest og fritliggende sidebygning mod øst. De fremstår primært med støbejernstaldvinduer.

Originalitet	Autentisk mod gadesiden, men fremstår med tilbygninger og kviste mod bagsiden. Nyere termovinduer og døre.

Tilstand	Velholdt.

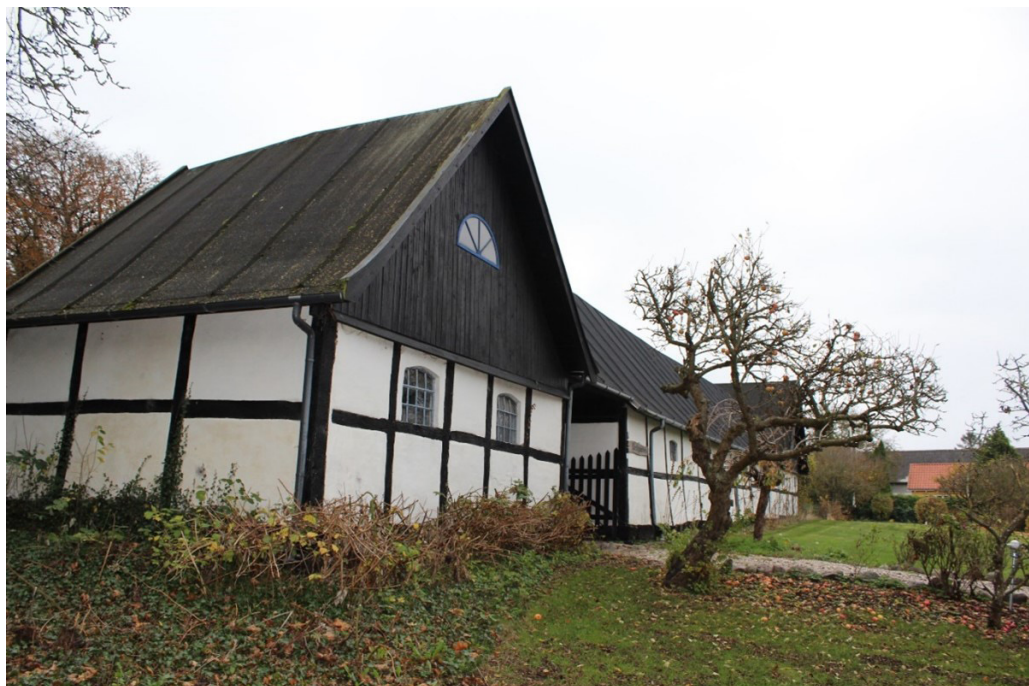
Nordre Byvej 32 - Nordgården samlet

Bevaringsmæssig værdi	På grund af kulturhistorie, autentisk hovedstruktur, bindingsværk og den markante og velbevarede længe, der ligger i den gamle landbohøve mod Nordre Byvej med portrum og bevarede staldvinduer.

Arkitektonisk værdi	Flerfløjet bindingsværksgård bestående af en sydvendt portlænge (ud til Nordre Byvej), sammenbygget med korte, korsformede bindingsværksfag i begge ender, alle er belagt med tagpap. Gårdens stuehus har en lidt større nordvendt tilbygning og et mindre sydvendt indgangsparti mod gårdsiden. Stuehuset har bølgeeternit på taget og bevarede skorstene. Stuehusets vestvendte sidelænge er belagt med tagpap.

Originalitet	Hovedstrukturen er meget velbevaret, men tagene er belagt med bølgeeternit/tagpap og en del vinduer og døre er udskiftet og malet ultramarinblå. Fint bevaret blysprøst vindue i stuehusets østgavl. Der er opsat ovenlysvinduer i stuehuset og i stuehusets vinkelbygning. Længen mod vejen har bevaret indstikningslem til høløft fra gårdsiden.

Tilstand	Velholdt.

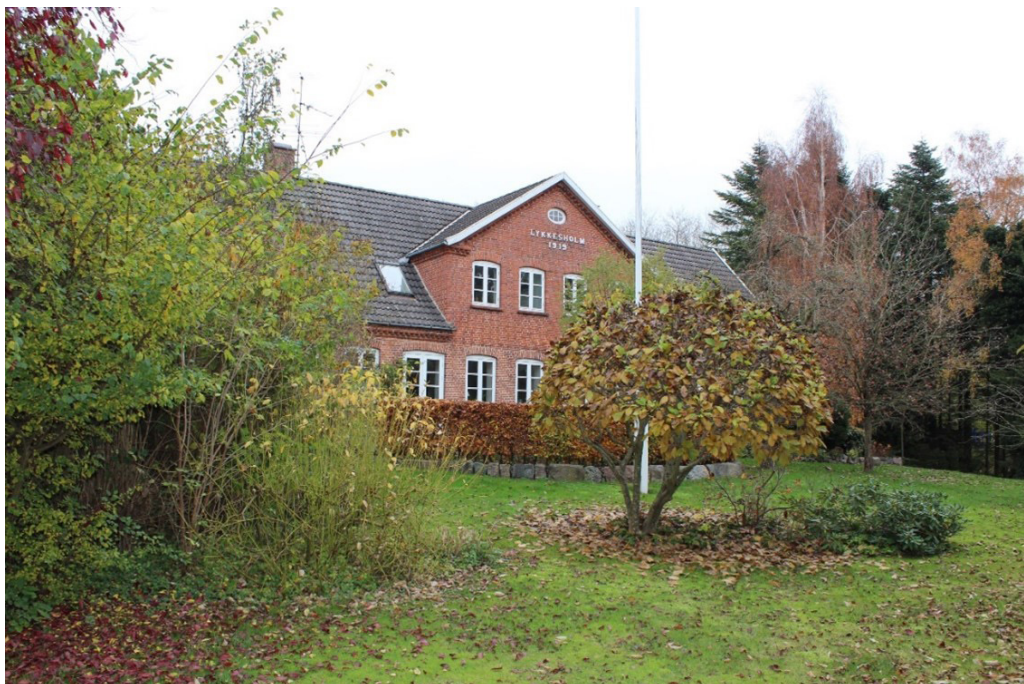
Nordre Byvej 34 - Lykkesholm inkl. den nord og østvendte længer mod gårdspladsen og den mindre øsvendte bindingsværkslænge, der ligger vinkelret på den nordvendte længe.

Bevaringsmæssig værdi	På grund af kulturhistorien, arkitekturen og bidraget til kulturmiljøet. Velbevaret gårdanlæg bestående af et velproportioneret stuehus med fine murværksdetaljer som savsnitgesims og stik over vinduer og døre. Stuehuset danner et fint gårdmiljø i samspil med udlænger, hvoraf den ældste er i bindingsværk.

Arkitektonisk værdi	Klassisk grundmuret stuehus i 12 fag og opført i røde teglsten. Mod havesiden er en bred firefags frontkvist og rytmisk placerede vinduesfag i facaden. Stuehuset har savsnitgesims på alle fire facader og stueetagen har fladbuede, murede stik over vinduer og døre. Taget er belagt med cementtagsten og skorstenen er bevaret. Sokkel af tilhuggede kampesten.

Originalitet	Nyere døre og termovinduer med brede sprosser. Udlængerne har pladetag.

Tilstand	Velholdt – med undtagelse af taget på den østvendte længe.

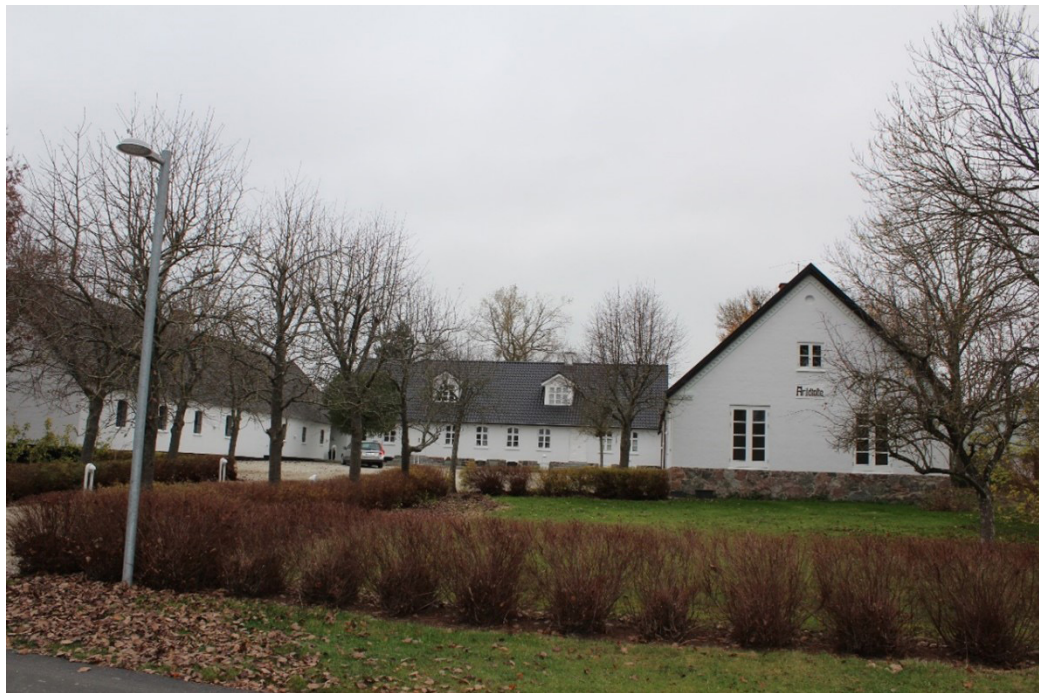
Nordre Byvej 36 - Arildtoft, helhed

Bevaringsmæssig værdi	På grund af sin bevarede hovedstruktur, kampestenssokkel og murværkdetaljer som savsnitgesims, der også ses i gavlene mod Nordre Byvej. Længerne og gårdens helhed bidrager positivt til landsbyens kulturmiljø, selvom stuehuset er ret ombygget.

Arkitektonisk værdi	Trelænget, grundmuret gårdanlæg med nordvendt stuehus. Stuehuset og den østvendte længe står på en kampestenssokkel og er begge prydet med savsnitgesims.

Originalitet	Store dele af stuehuset fremstår meget nyt. Facaderne er vandskurede. Nyere tag og tagkviste, nyere termovinduer med brede sprosser og flere nye døre, der ikke indgår i den oprindelige facaderytme. Udlængerne virker mere autentiske i deres hovedform.

Tilstand	Velholdt.

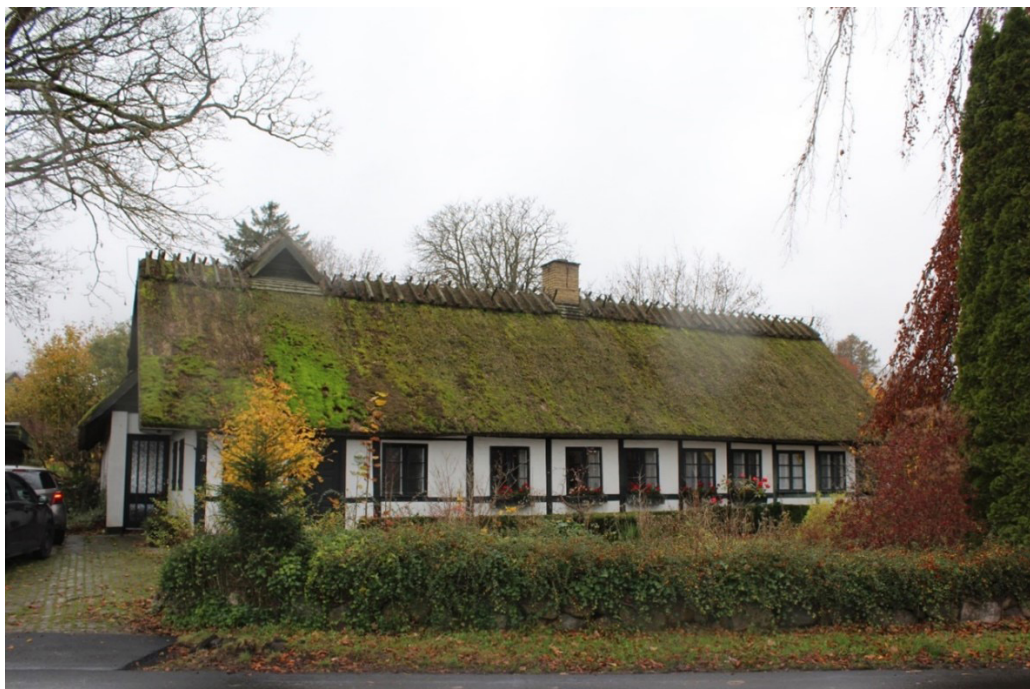
Søndre Byvej 3

Bevaringsmæssig værdi	På grund af sit bidrag til kulturmiljøet og forhusets autenticitet med den bevarede hovedform, bindingsværk, stråtag og veltilpassede vinduer.

Arkitektonisk værdi	Velproportioneret længehus bestående af et ældre nordøstvendt forhus i bindingsværk med brædegavle, stråtag, enkelte tagkviste mod sydvest og nyere skorsten. Mod øst er tilbygget et grundmuret sidehus i lidt større proportioner og et nyere formsprog, men også med stråtag.

Originalitet	Forhuset, der er det vigtigste, fremstår autentisk med bindingsværk, stråtag og veltilpassede vinduer med forsatsrammer. Skorstenen står i blank mur uden udkragninger. Sidehuset er noget nyere med en tilbagetrukket, sydvestvendt tagterrace under stråtaget.

Tilstand	Huset virker overvejende sundt, men bindingsværk, vinduer og døre -især mod havesiden – trænger til vedligehold.

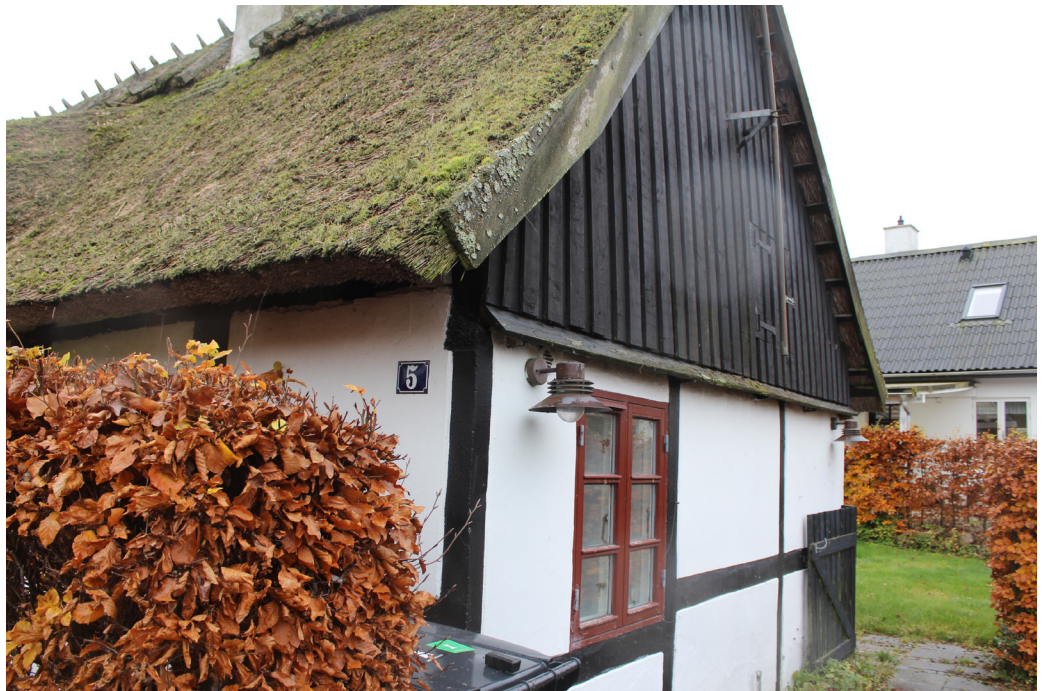
Søndre Byvej 5

Bevaringsmæssig værdi	På grund af sit bidrag til kulturmiljøet og sin autenticitet med den bevarede hovedform, bindingsværk, stråtag og sin skorsten med udkragninger.

Arkitektonisk værdi	Velproportioneret længehus opført i bindingsværk, der står på syldsten. Stråtag med enkelte veltilpassede tagkviste og skorsten med udkragninger. Mod øst er tilbygget et mindre, grundmuret udhus med tegltag og ensidig, lav taghældning.

Originalitet	Hovedform er velbevaret, ældre døre og termovinduer med kraftige sprosser, der ikke er i overensstemmelse med husets alder.

Tilstand	Murreparationer på sydvestvendte facades tavl. Puds på bindingsværkstræet kan give rådskader på sigt.

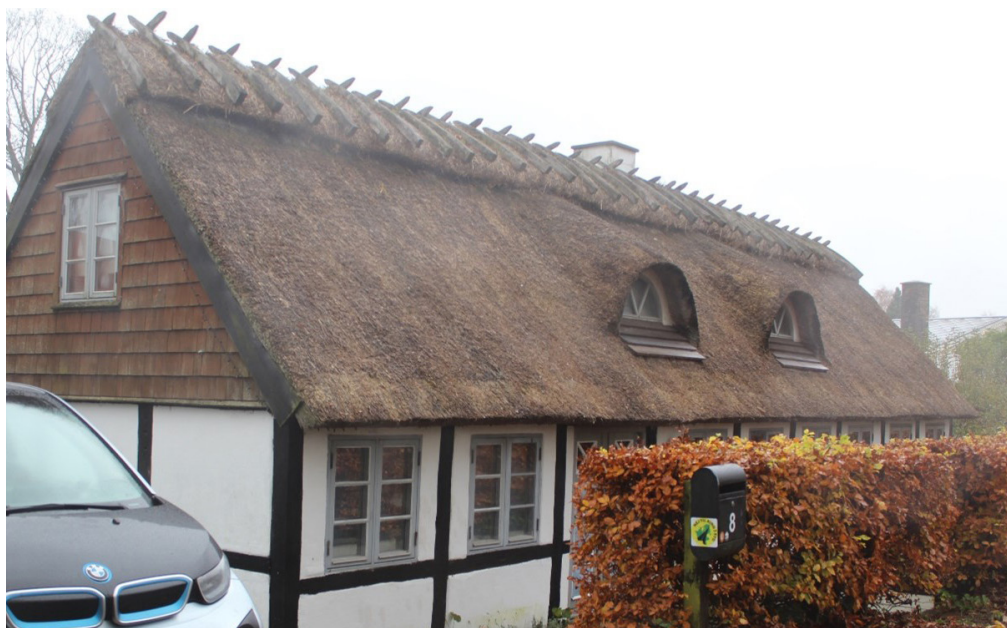
Søndre Byvej 8

Bevaringsmæssig værdi	På grund af sit bidrag til kulturmiljøet og sin autenticitet med den bevaret hovedform, bindingsværk, stråtag og spånklædte gavle, samt autentisk hoveddør og vinduer mod Søndre Byvej.

Arkitektonisk værdi	Velproportioneret længehus opført i bindingsværk med spånbeklædte gavle og stråtag. Enkelte veltilpassede tagkviste mod syd og en større tagkvist i den nordvendte tagflade. Nyere skorsten. Fin dobbeltfløjet hoveddør.

Originalitet	Gadefacaden fremstår autentisk selv om huset er forlænget med er par fag mod øst. Nyere, men veltilpassede vinduer med koblede rammer.

Tilstand	Velholdt.

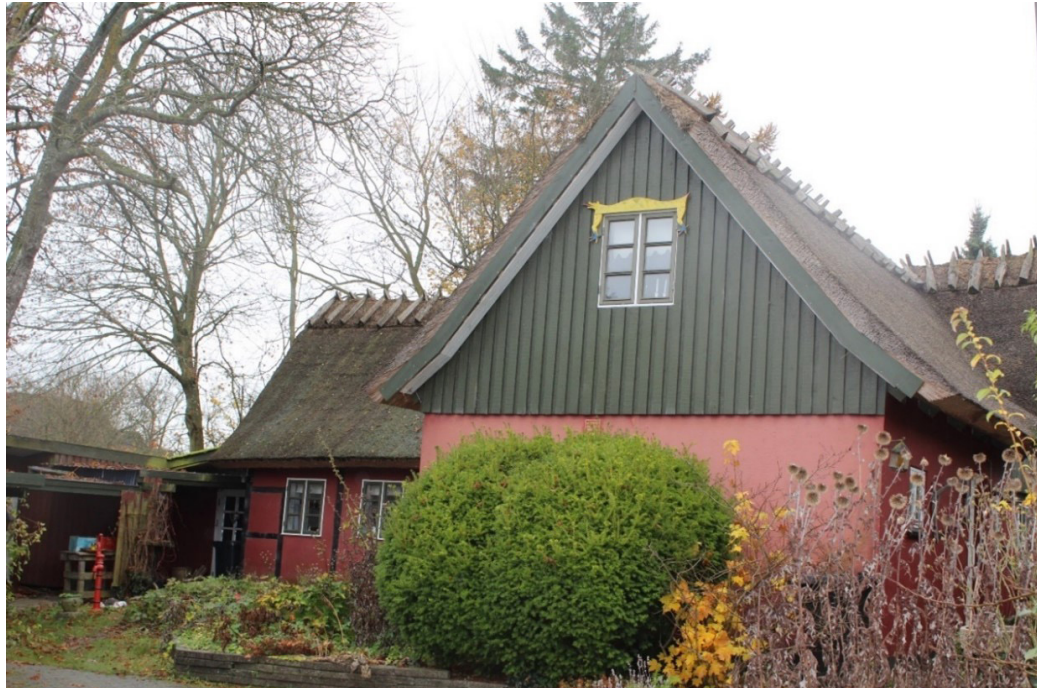
Søndre Byvej 11

Foto: Nordvendte gavl og den østlige del af forhusets facade set fra vejen

Bevaringsmæssig værdi	På grund af sit bidrag til kulturmiljøet og sin autenticitet. Huset har bibeholdt sin hovedform, bindingsværk, stråtag og brædebeklædte gavl mod Søndre Byvej.

Arkitektonisk værdi	Velproportioneret bindingsværkshus med brædegavle og stråtag. Forhusets nordside dækkes delvist af et nyere, grundmuret sidehus med trerammede vinduer, brædebeklædt gavltrekant og stråtag. Mod syd er tilbygget et par grundmurede fag, der afsluttes i en nyere havestue. Vinkelbygningen har også stråtag.

Originalitet	Opført af flere omgange, termovindue og store døre med termoglas, der ikke er i overensstemmelse med husets alder.

Tilstand	Velholdt.

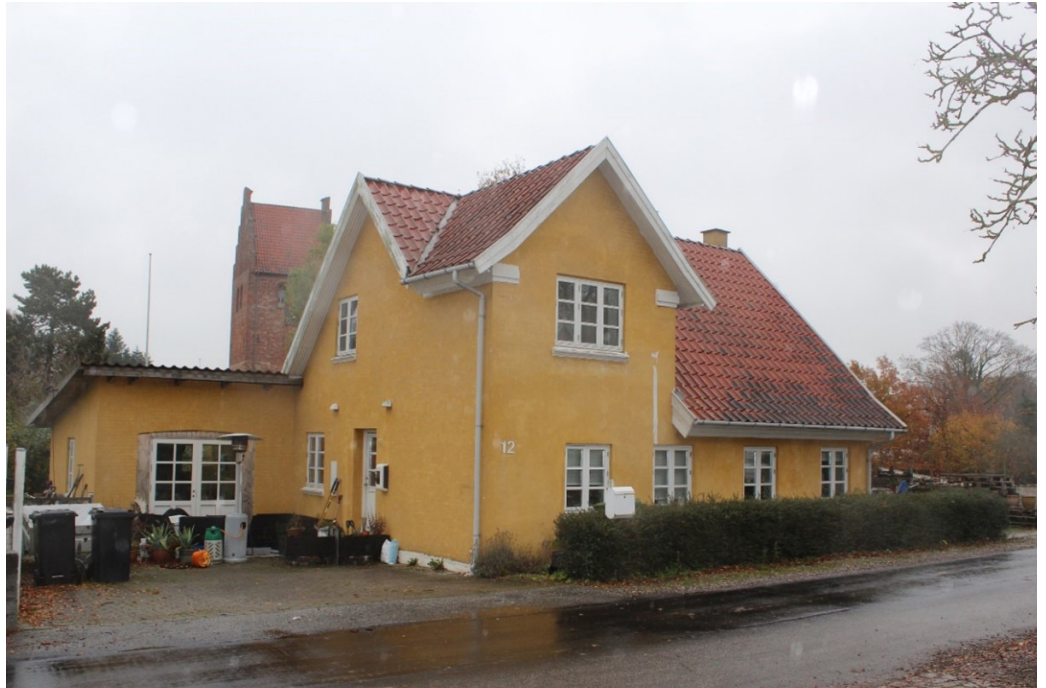
Søndre Byvej 12

Bevaringsmæssig værdi	På grund af sin bevarede hovedform med gavlkvist, sit bidrag til kulturmiljøet og sin beliggenhed tæt på både kirkegården og Søndre Byvej.

Arkitektonisk værdi	Grundmuret forhus med trukken gesims og rødt sadeltag. I facadens vestlige side er tilbygget en gavlkvist over et fag, og lidt tilbagetrukket fra vejen er tilbygget et lille udhus med halvtag med bølgeplader. På husets nordside er tilbygget en nyere og lavere, grundmuret bygning med halvtag.

Originalitet	Nyt tag med udhæng, markante gavlblædder og sternbrædder, samt termovinduer og døre. Ny skorsten i den østvendte gavl.

Tilstand	Velholdt.

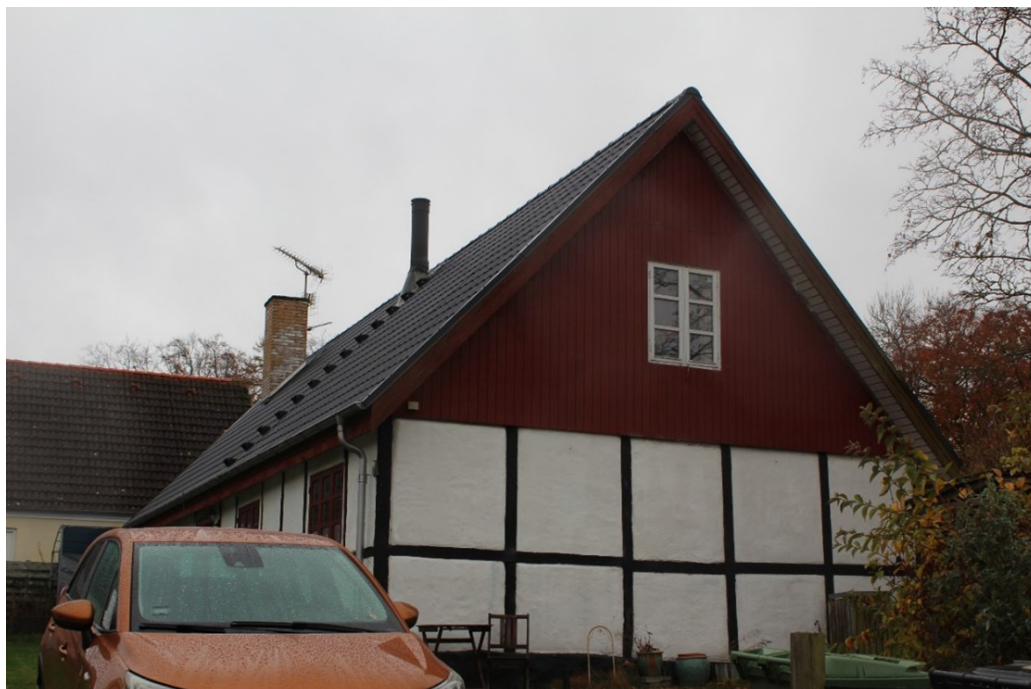
Søndre Byvej 15A

Bevaringsmæssig værdi	På grund af kulturhistorie og kig til gavl fra Søndre Byvej, den bevarede hovedform og det bevarede bindingsværk.

Arkitektonisk værdi	Længehus i bindingsværk med bræddebeklædte gavle, stort pladetag med kraftigt udhæng og stålskorsten.

Tilstand	Velholdt.
